BAB IV

HASIL DAN PEMBAHASAN

A. Hasil Pengamatan

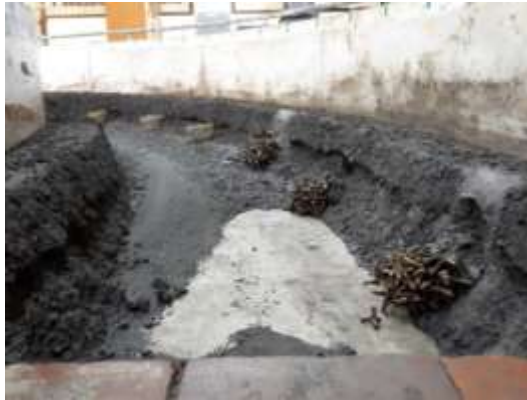
Gambar 42. Kondisi Awal Belokan Sungai Variasi Pertama
(Sumber: Dokumentasi Pribadi, 2019)

Pada FP1 awal belokan, gerusan dibagi menjadi 3 zona yaitu zona awal terdiri atas stasiun 0 sampai stasiun 6, zona tengah stasiun 7 sampai stasiun 17 dan zona akhir stasiun 18 sampai stasiun 24. Gerusan terlihat cukup besar pada tebing sepanjang aliran model sungai yang menggunakan perkuatan *tetrapod*. Sedangkan gerusan pada dasar model sungai terlihat pasir dasar habis hanyut oleh air.

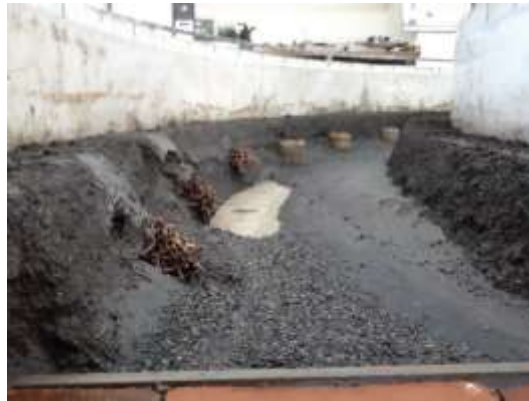
Gambar 44. Kondisi Akhir Belokan Sungai Variasi Pertama
(Sumber: Dokumentasi Pribadi, 2019)

Pada bagian akhir belokan FP1 rata-rata mengalami sedikit gerusan pada tebing bagian luar model sungai sedangkan pada dasar model sungai perkuatan *tetrapod* pertama mengalami gerusan yang cukup dalam.

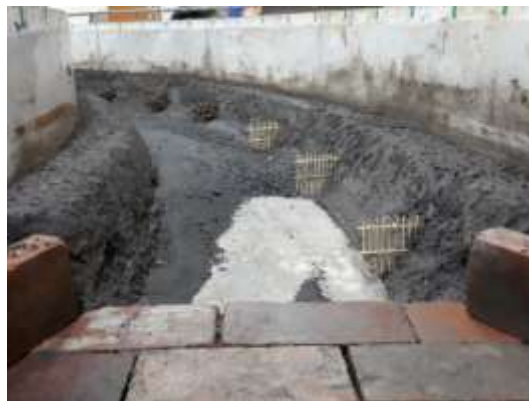
Gambar 45. Kondisi Awal Belokan Sungai Variasi Kedua
(Sumber: Dokumentasi Pribadi, 2019)

Pada FP2 posisi awal belokan, rata-rata gerusan terlihat cukup besar pada tebing bagian luar sepanjang aliran model sungai yang menggunakan

perkuatan penyalaras arus bambu. Sedangkan gerusan pada dasar model sungai terlihat pasir dasar habis hanyut oleh air.

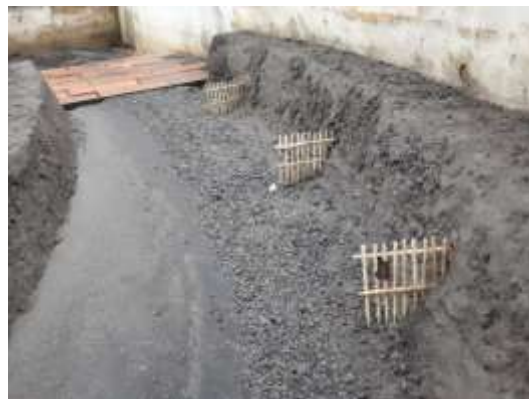
Gambar 47. Kondisi Akhir Belokan Sungai Variasi Kedua
(Sumber: Dokumentasi Pribadi, 2019)

Pada bagian akhir belokan FP2 menggunakan perkuatan penyalaras arus bambu mengalami sedikit gerusan pada tebing bagian luar model

sungai sedangkan pada dasar sungai perkuatan penyelaras arus bambu mengalami gerusan yang stabil.
